RH耐火材料浸蚀分析

郎克振,陆治超,闫世宽

(天津钢管集团股份有限公司,天津 300301)

摘要:分析了天津钢管集团股份有限公司 100 t RH 炉的现状及存在的问题,提出了改进 RH 耐火材料寿命的具体措施,取得了较好的效果,下部槽和浸渍管寿命最高达到 129 炉和 366 炉,降低了炼钢成本,提高了精炼效率。

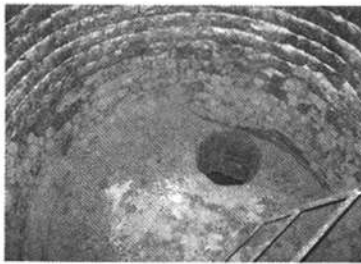
流动性,溶解镁铬砖中的尖晶石,增大镁铬砖在熔渣中的溶解度,从而破坏耐火材料的显微结构,加速耐材侵蚀。李柳生等^[4]研究表明:CaF₂含量越大,温度越高,时间越长,对RH耐火材料的侵蚀越严重。图1和图2是首次和二次RH喷脱硫剂后下部槽耐材侵蚀情况。

图2 下部槽第2次喷脱硫剂情况

(1) 将下部槽工作层材质由电熔镁铬-20改为电熔镁铬-26(具体指标见表1),以增加耐材的抗侵蚀性和抗冲刷性,同时减少氧化铁的含量和增加氧化铝的含量,提高镁铬砖直接结合程度,从而提高砖的强度。

(2) 将下部槽工作层脱硫剂易侵蚀部位的砖长由 240 mm 增加到 300 mm, 提高耐材抗侵蚀时间。

(3) 鉴于原有脱硫剂中 CaF_2 对耐材的侵蚀过快, 将脱硫剂 CaO/CaF_2 配比由 8:1 调整到 9:1, 减少 CaF_2 含量, 减少对耐材的侵蚀。

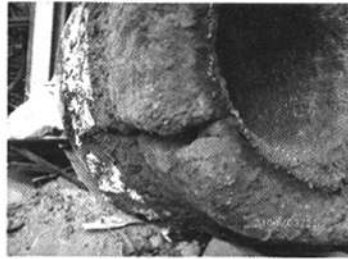
火材料后,钢包包口直径为2 870 mm,浸渍管直径为2 500 mm,钢包与浸渍管之间有效空出距离为185 mm。由于浸渍管挂渣过多,浸渍管插入钢水过程中,有效空出距离过小,包沿经常顶掉浸渍管上的浇注料,导致浸渍管外部开裂、剥落(见图4),这不仅增加了喷补次数和数量,影响了抽真空效果和钢坯质量,而且还给RH安全运行带来了隐患。

图4 浸渍管开裂情况

将钢包包沿砖厚度方向由 180 mm 减少到 150 mm, 同时对钢包胎具进行改造, 将距钢包包沿 400 mm 胎具外扩 50 mm, 减少永久衬打结的厚度, 从而将钢包包口有效空出直径扩大至 200 mm 左右, 大大减少了包沿顶掉浸渍管浇注料情况的发生。
